**Zdravotní ústav se sídlem v Ostravě**  
Centrum hygienických laboratoří  
Zkušební laboratoř č. 1393.3 akreditovaná ČIA  
Partyzánské náměstí 7, 702 00 Ostrava

### PROTOKOL č. 1246/2008

**Datum odběru :** neuvedeno  
**Název vzorku :** hadice z PVC pro pitnou vodu - typ 1125

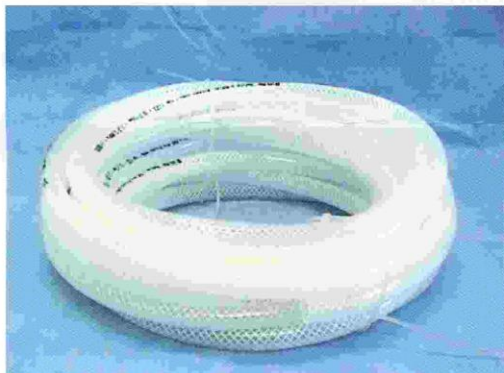
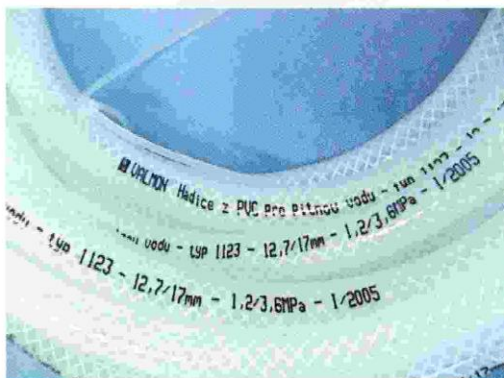
Plastová hadice o vnějším průměru 1,7 cm, vnitřním průměru 1,18 cm, barvy bílé, průsvitná, povrch hladký

– viz obrazová dokumentace
